# Monitoring pohonu kola KU800/K84

Ing. Lubomír Donát, Ing. Ondřej Dufek

## Kolesové rýpadlo KU 800/K84

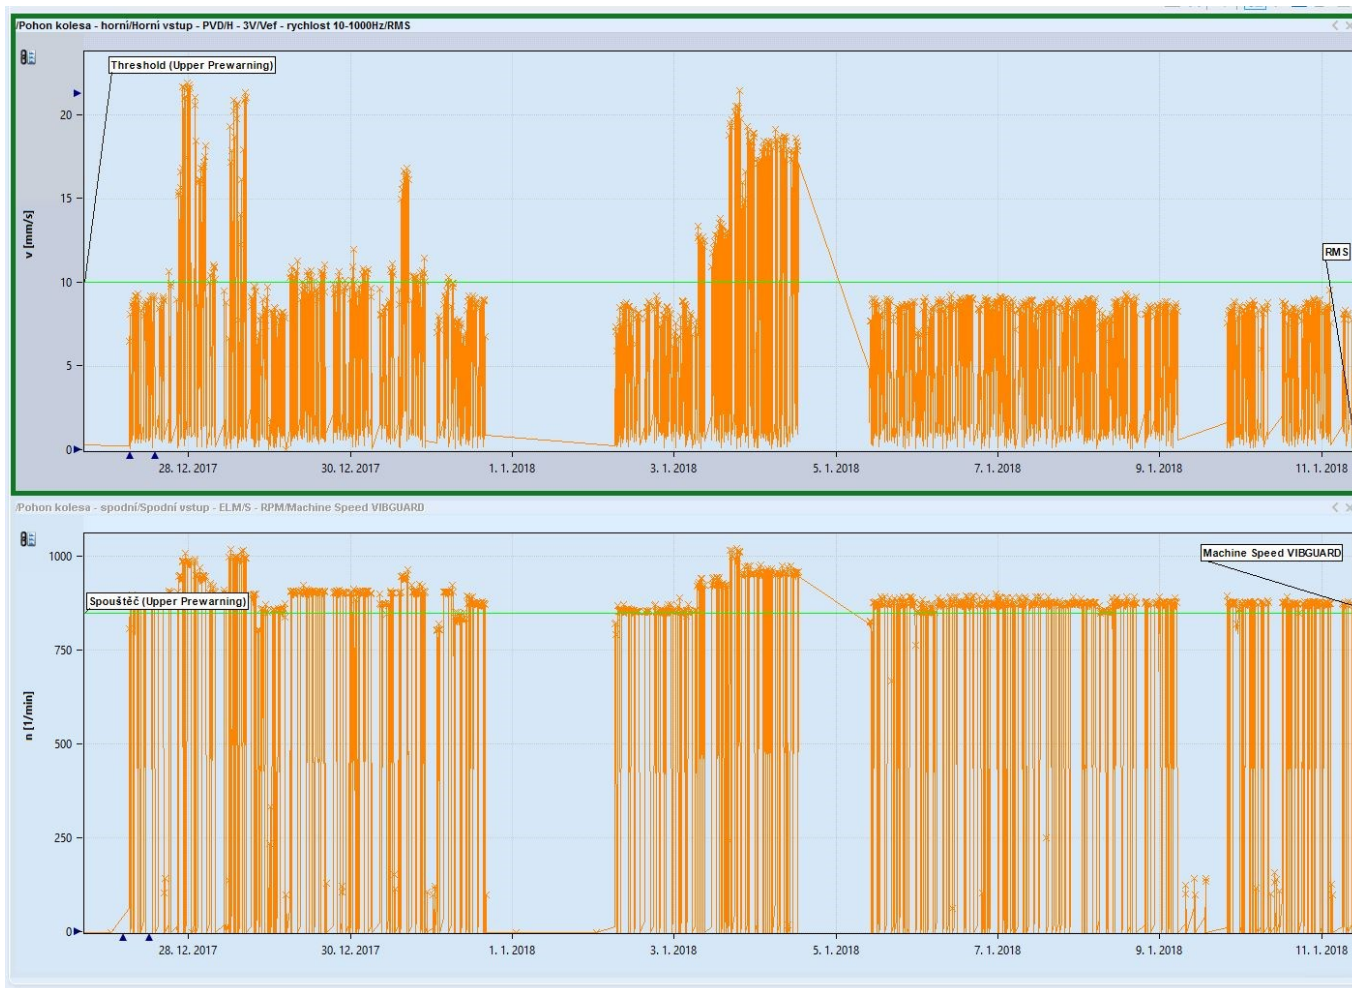
Závislost velikosti otáček na celkové hodnotě vibrací měřených na vstupech převodovek.

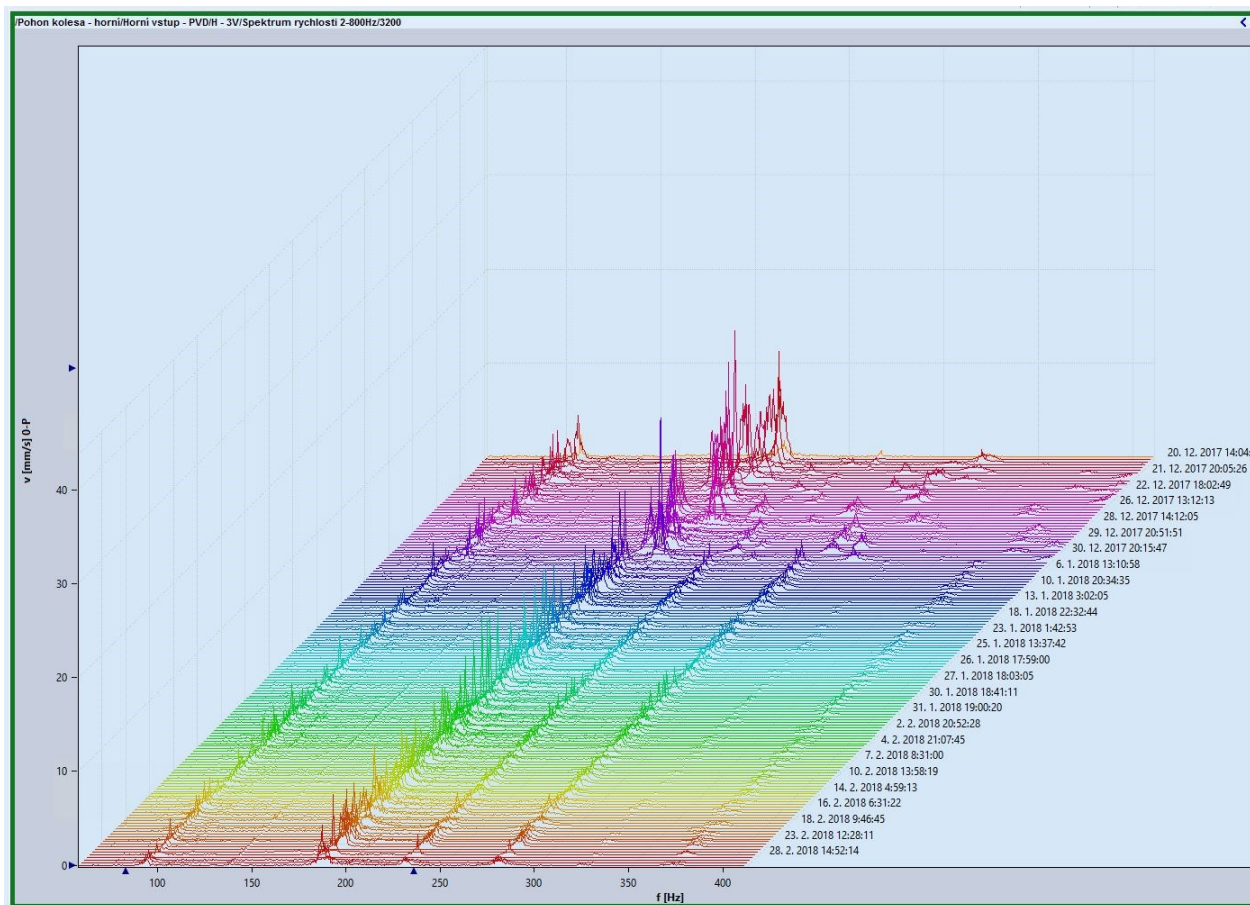
Diagramy spekter vibrací před a po omezení maximálních otáček elektromotoru, soukolí převodovky i koleasa.

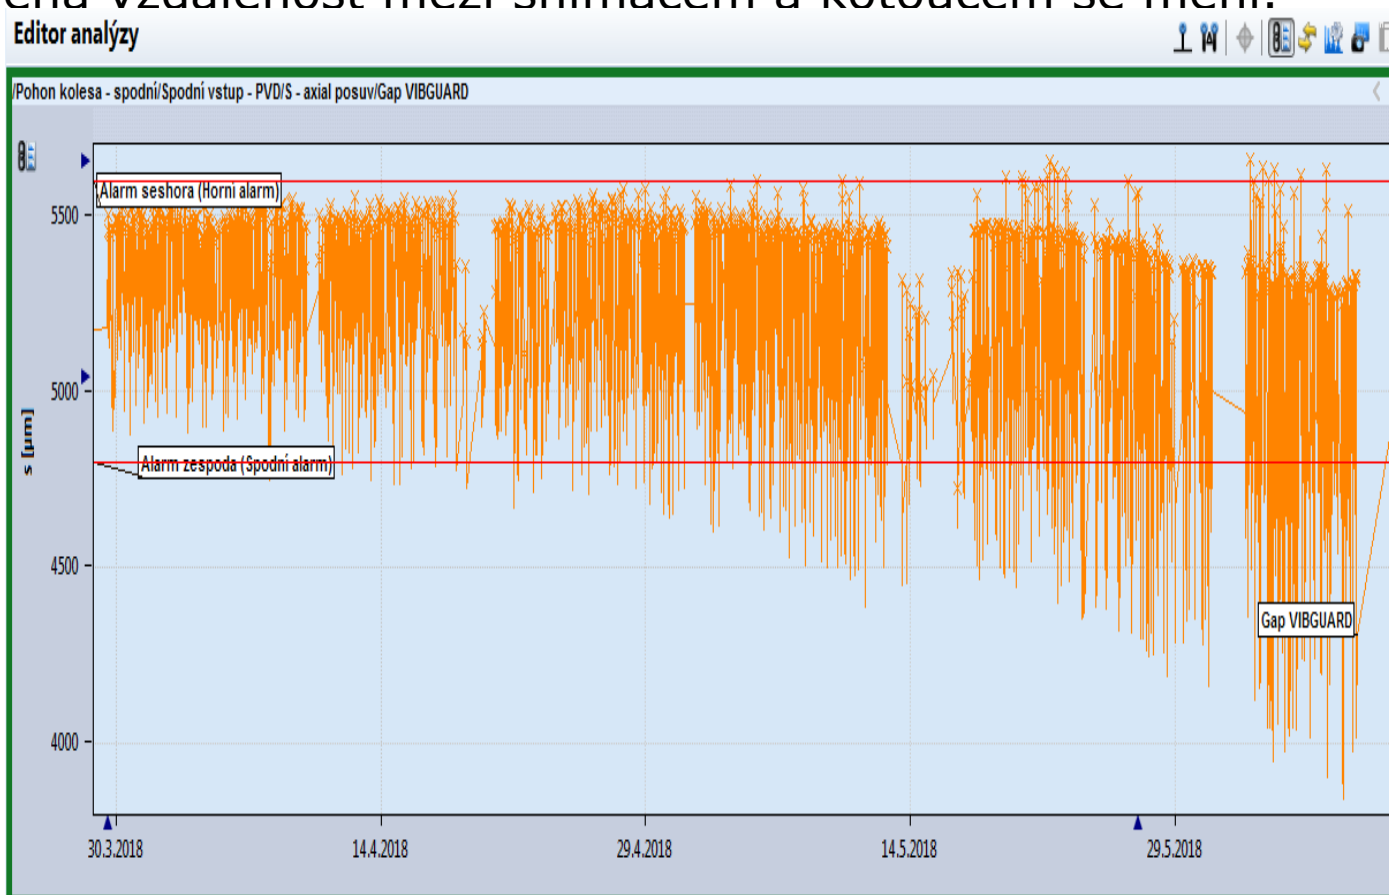
Trend axiálního posuvu vstupních hřídelí s kotoučem.

- 1) Posuv se mění se sklonem výložníku koleasa (vůle vstupu a hmotnost kotouče).
- 2) Měřená vzdálenost mezi snímačem a kotoučem se mění.

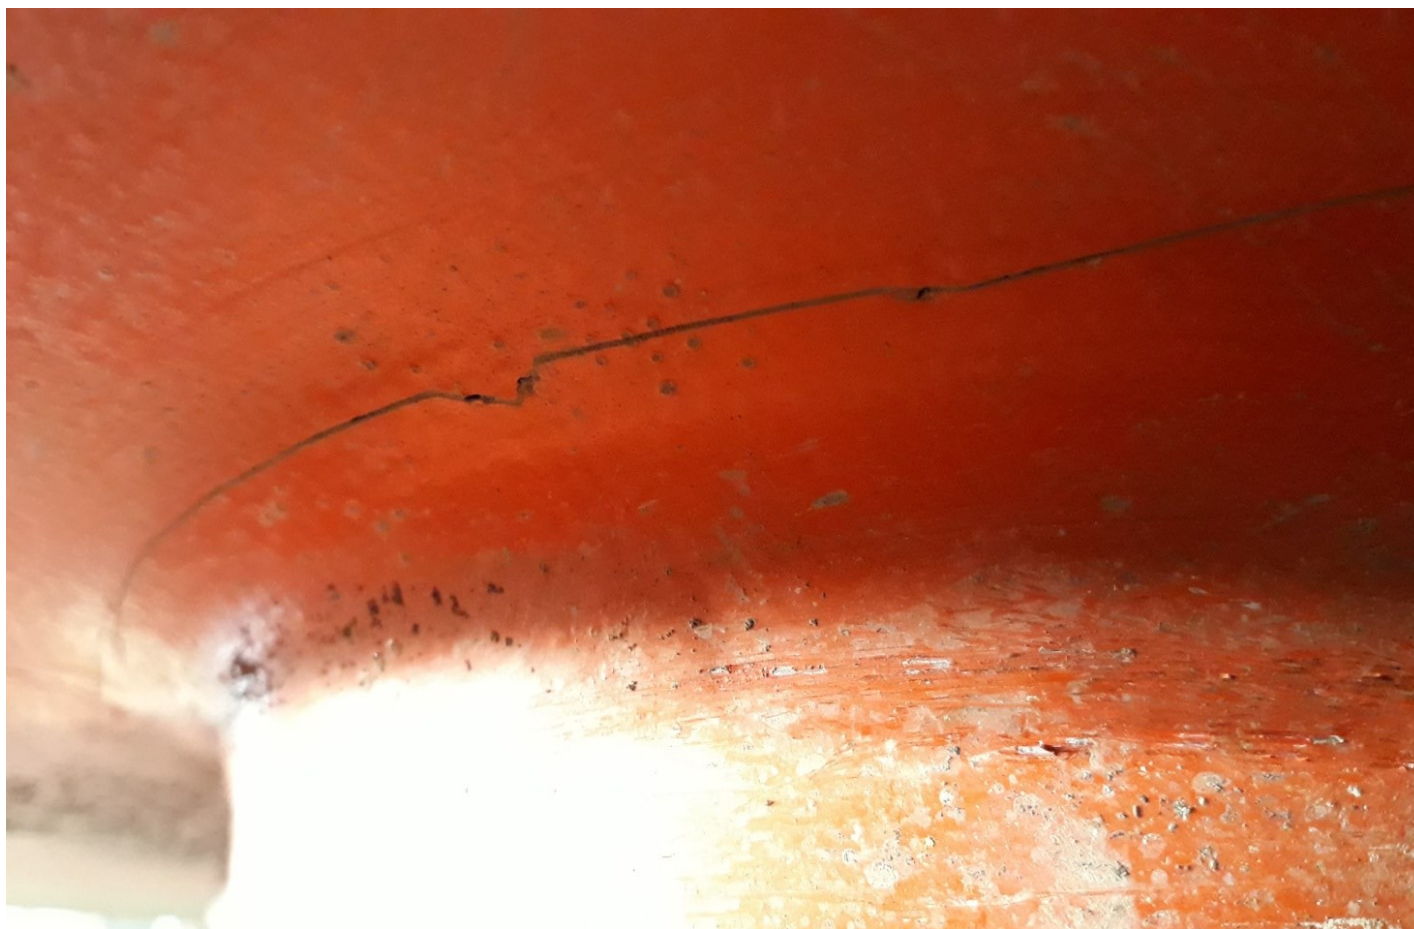
Příčinou postupné změny vzdálenosti mezi snímačem a kotoučem byla prasklina na novém kotouči a následná jeho deformace.

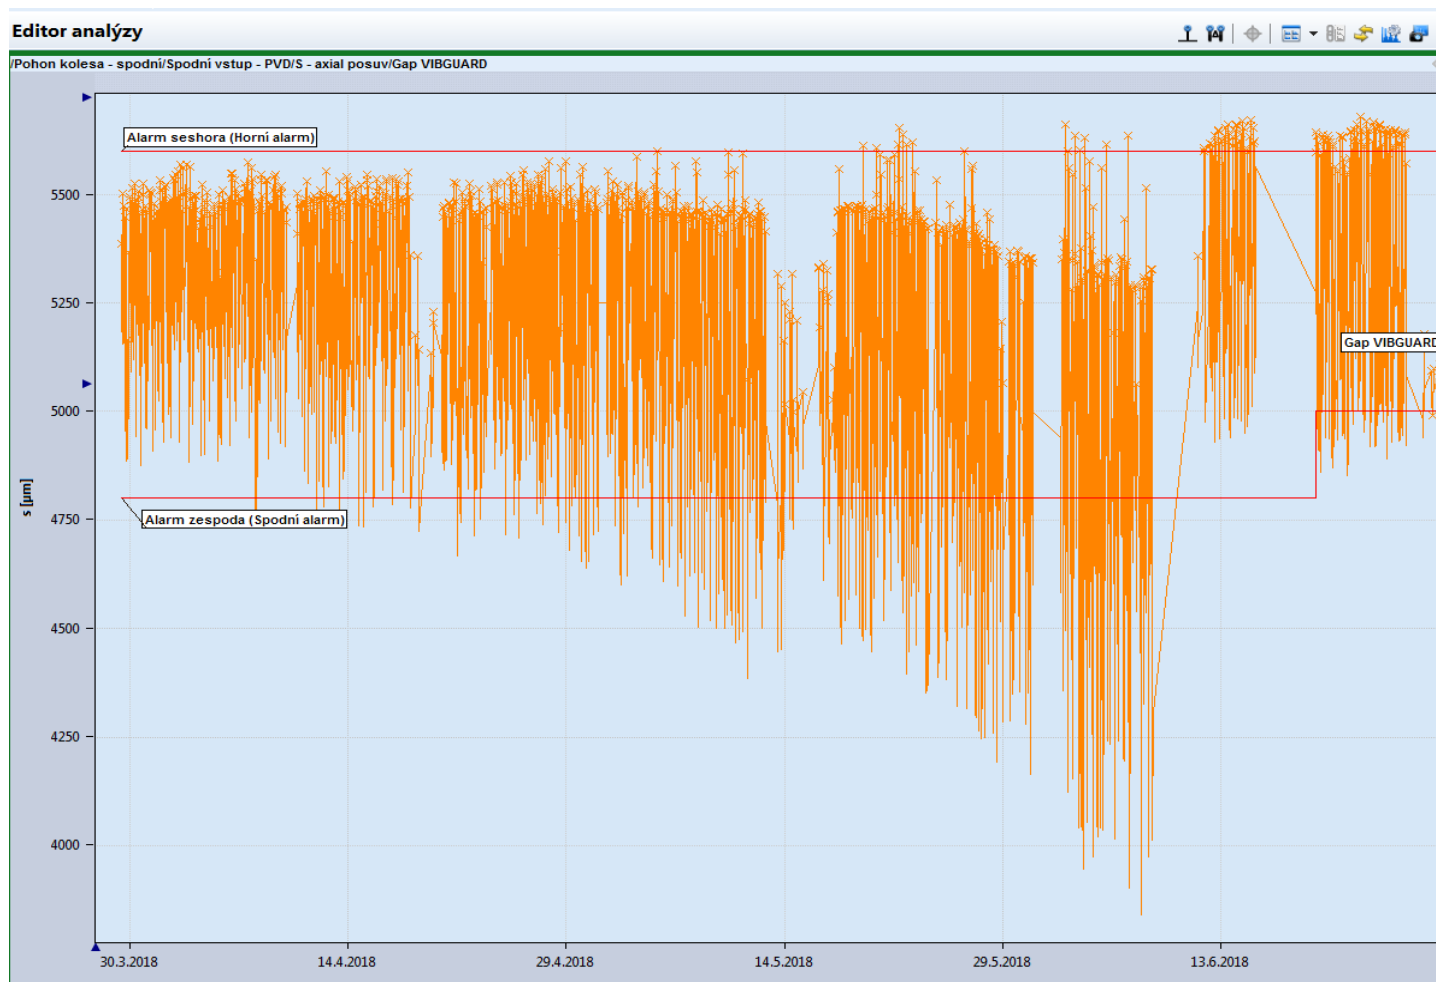
Trend axiálních posunů po výměně brzdového kotouče.
